**Henrique Clemente
Pereira**

CARACTERIZAÇÃO DO COMPORTAMENTO ESTRUTURAL DE CONSTRUÇÕES EM ADOBE

Dissertação apresentada à Universidade de Aveiro para cumprimento dos requisitos necessários à obtenção do grau de Mestre em Engenharia Civil, realizada sob a orientação científica do Dr. Aníbal Guimarães da Costa, Professor Catedrático do Departamento de Engenharia Civil da Universidade de Aveiro e do Dr. Humberto Salazar Amorim Varum, Professor Auxiliar do Departamento de Engenharia Civil da Universidade de Aveiro.

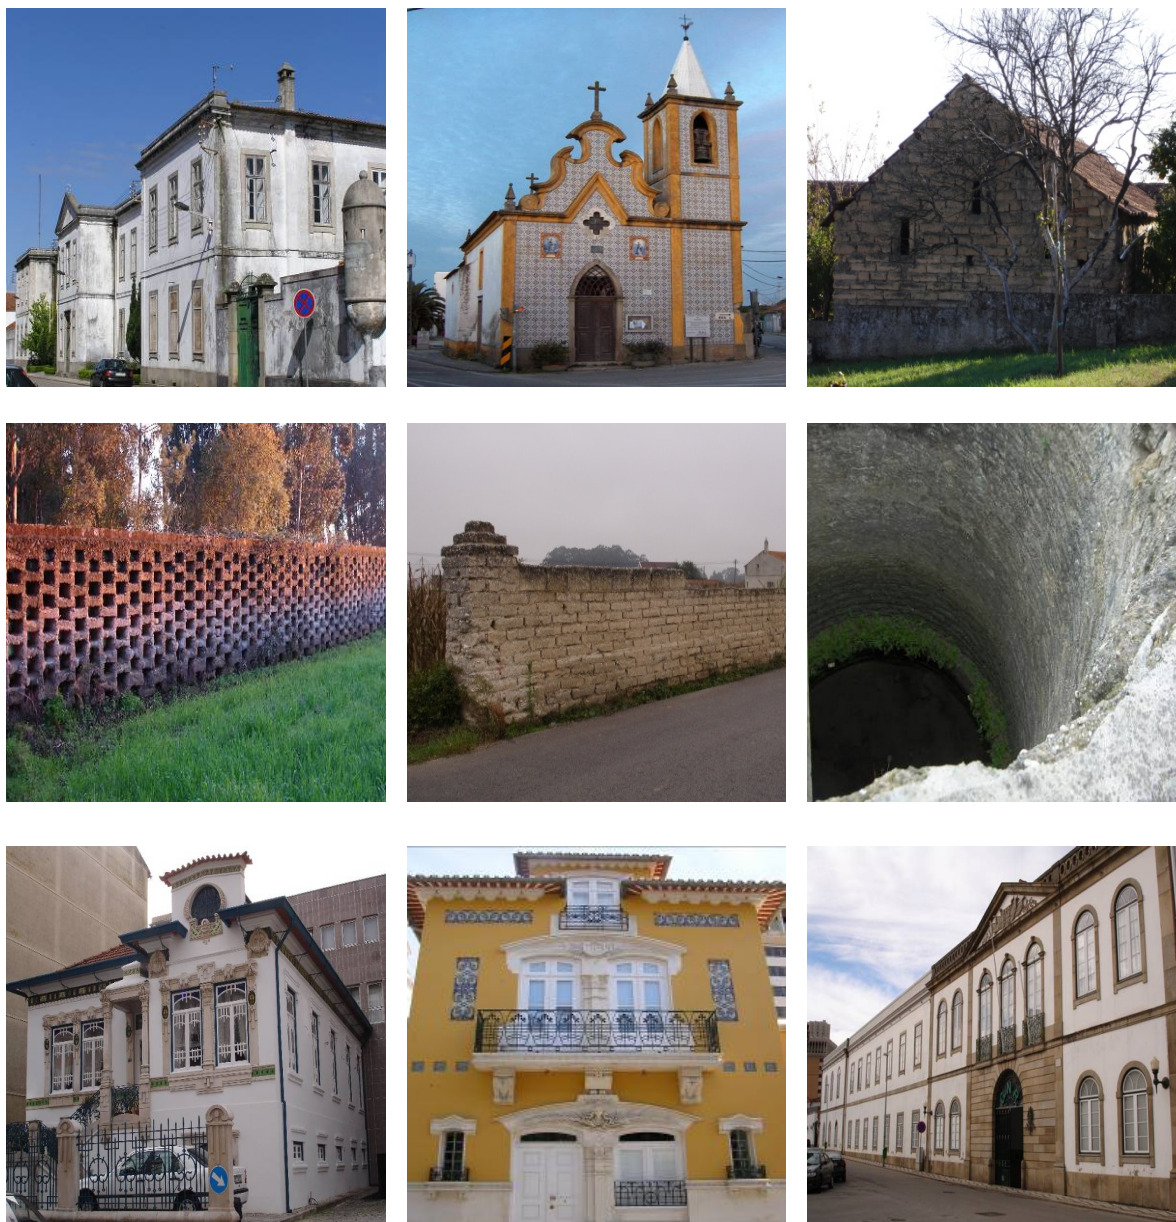
Figura 2.2 - Construções em adobe no distrito de Aveiro.

O adobe não foi somente utilizado em construções pequenas e modestas, como por exemplo casas rurais, arrecadações, armazéns, muros de propriedades ou poços de água. São ainda vários os exemplos de património com elevado valor histórico e cultural edificado neste tipo de alvenaria, nomeadamente igrejas, casas de espectáculos, grandes mansões, algumas destas com uma arquitectura de estilo Arte Nova, que constituiu o movimento artístico e arquitectónico dominante à época (ver Figura 2.2).

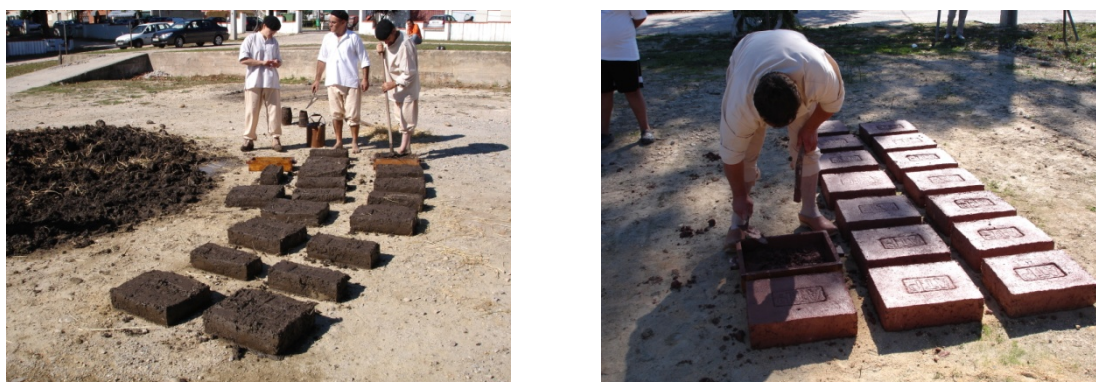
Figura 2.3 - Produção de adobe.

Para o melhoramento do seu desempenho mecânico era relativamente frequente a inclusão de cal e por vezes de palha. As dimensões correntes, pese embora a existência de inúmeras tipologias identificadas, variavam sobretudo consoante o uso, sendo de aproximadamente $0.45 \times 0.30 \times 0.15 \text{ m}^3$ quando utilizados em casas e de $0.45 \times 0.20 \times 0.15 \text{ m}^3$ quando utilizados na construção de muros.

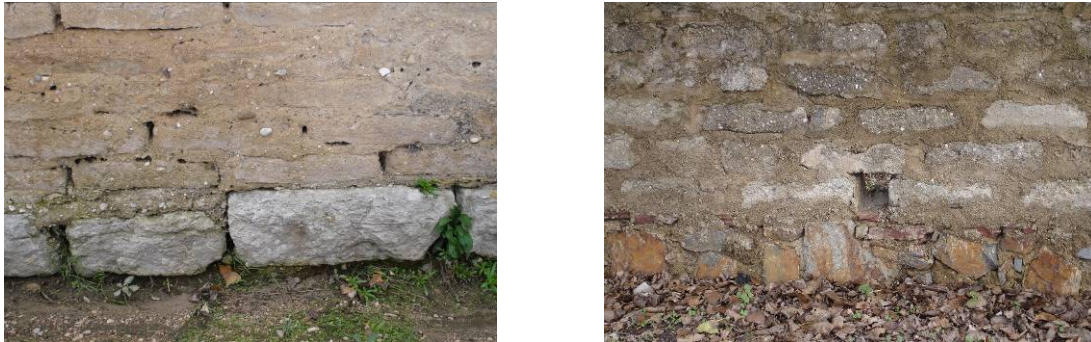
Figura 2.4 - Adobe assente sobre alicerces em pedra.

Sendo pouco resistente à água, o adobe em paredes é assente sobre um primeiro alicerce em pedra, evitando o contacto directo com o solo, de forma a protegê-lo da humidade ascensional (ver Figura 2.4). Ocasionalmente foram encontrados casos em que as paredes eram assentes directamente no solo, tendo nestes casos graves problemas de humidade. No caso dos poços de água, a opção por uma composição melhorada do adobe

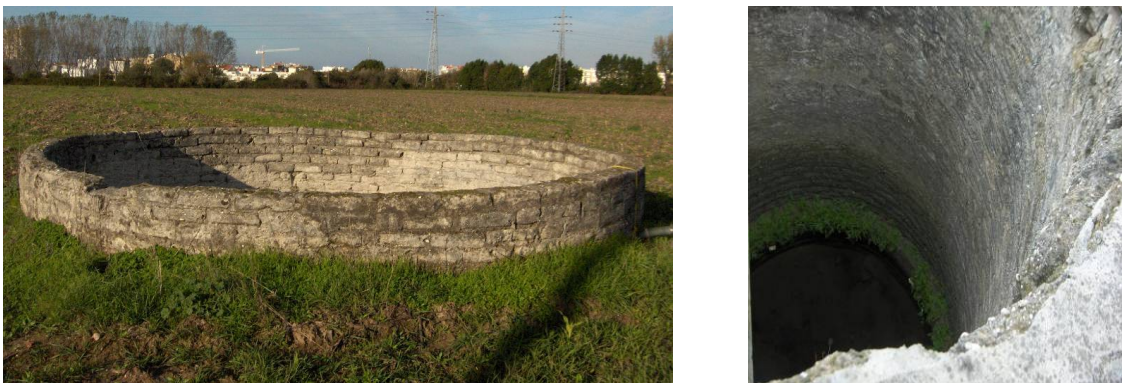
Figura 2.5 - Adobe em paredes de poços de água.

com recurso à adição de cal garante o adequado comportamento e durabilidade, apesar do contacto directo com a água (ver Figura 2.5).

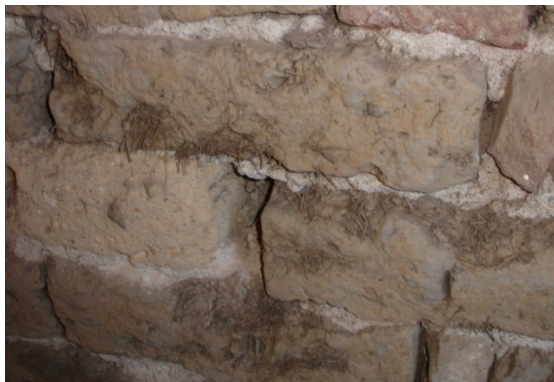
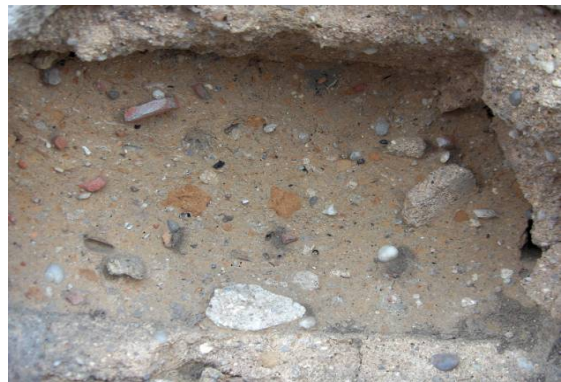
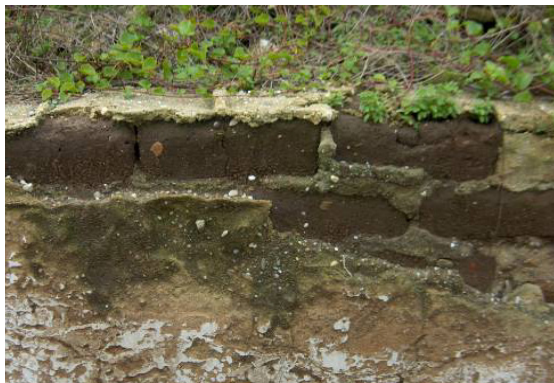
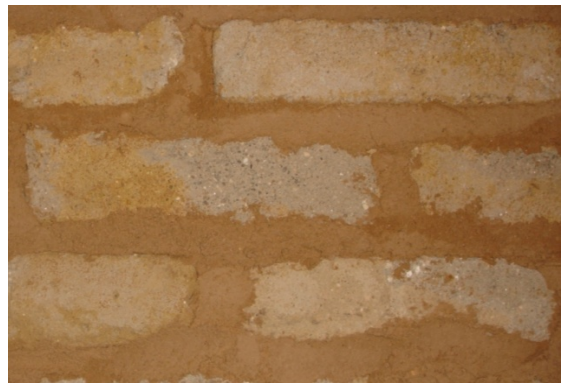
a) Adobe reforçado com palha para melhorar as suas propriedades mecânicas.

b) Adobe feito com restos de outras construções.

c) Adobe extremamente fraco realizado em terra preta (rica em matéria orgânica).

d) Adobe mais comum, de terra arenosa

Figura 2.6 - Diferentes tipos de adobe encontrado na região de Aveiro.

mecânicas, (ver Figura 2.6). Em alguns casos encontra-se na mesma parede diferentes tipos de adobe misturados de uma forma mais ou menos aleatória com outros materiais, como por exemplo a pedra, era comum a reutilização dos materiais de construção, gerando uma dificuldade acrescida na caracterização destes casos dada a sua a grande heterogeneidade (ver Figura 2.7).

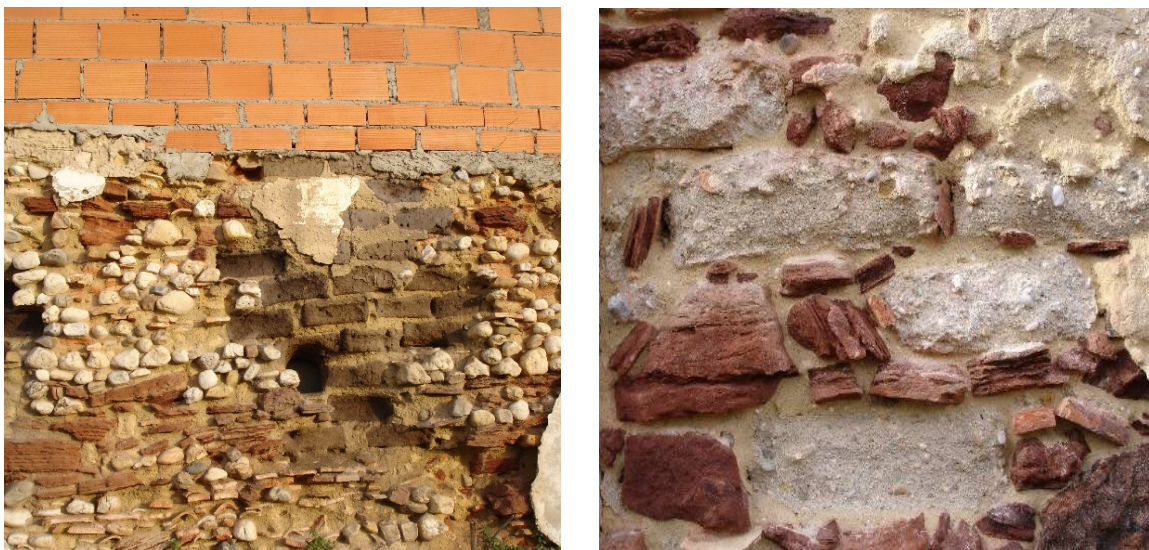
Figura 2.7 - Reutilização dos materiais de construção

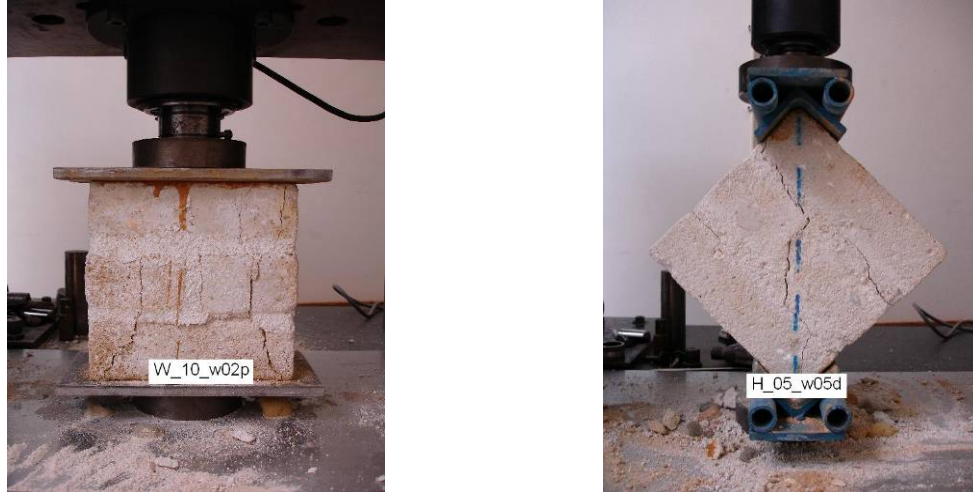
Figura 3.3 - Muretes: ensaio de compressão perpendicular às juntas de assentamento e ensaios de compressão diagonal.

Foram utilizados elementos de adobe retirados de três edificações distintas (Casa 5, Casa 10, e Muro 10), tendo sido estes caracterizados ao nível de resistência à compressão simples.

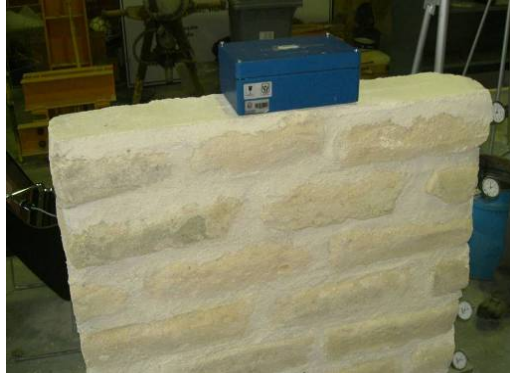
Figura 3.7 - Leitura com sismógrafo de acelerações (em laboratório).

Foi feita a leitura, através de um sismógrafo, da frequência própria na direcção horizontais transversal. Como excitação aplicou-se um impulso dinâmico sobre a parede. Das acelerações registadas no sismógrafo (ver Figura 3.7) derivou-se a frequência de 10.94Hz na direcção transversal da parede.

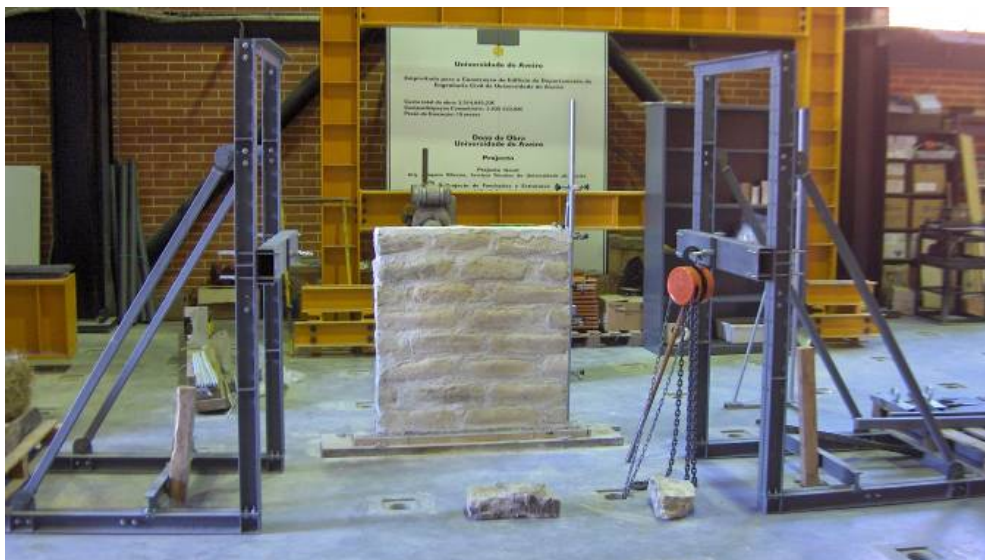
Figura 3.8 - Dispositivo de ensaio cíclico da parede de adobe em laboratório

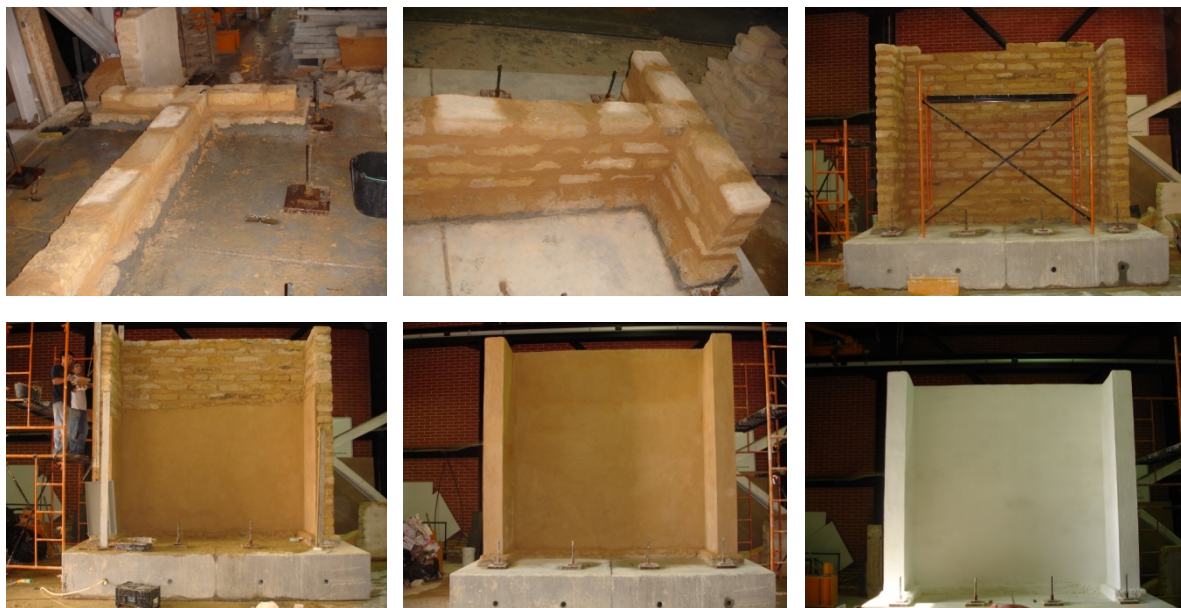
Figura 4.3 - Construção da parede

Na Figura 4.3 podem-se ver as diferentes fases da construção da parede. Para uma melhor visualização das fissuras a parede foi caiada.

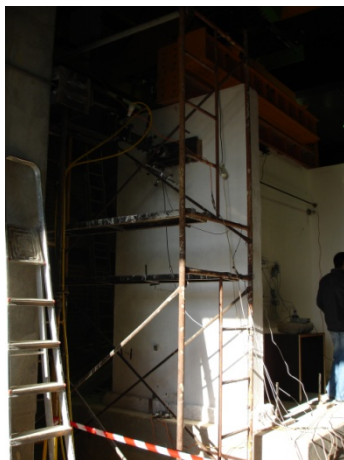
Figura 4.6 - Transdutores de deslocamentos horizontais.

vido medida com recurso a uma célula de carga do tipo TC4 da marca AEP-Transducers, em simultâneo com o registo de deslocamentos através de transdutores fixos a estruturas externas de referência (simples andaimes) (ver Figura 4.6, Figura 4.7 e Figura 4.8). O sistema de aquisição consistiu num par de placas de aquisição da National Instruments (NI) ligadas via USB a um computador portátil destinado a visualizar e registar as medidas dos transdutores através de um programa de aquisição e controlo desenvolvido no LESE (Laboratório de Engenharia Sísmica e Estrutural da FEUP) com base na plataforma LabVIEW da NI.

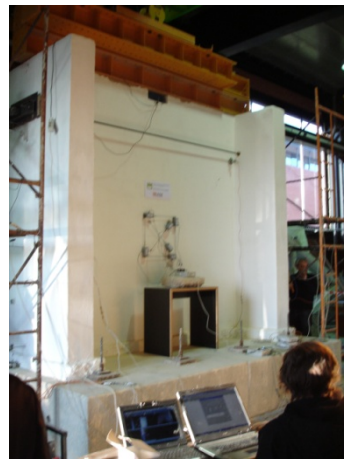
Figura 4.8 - Transdutores de deslocamentos face sul.

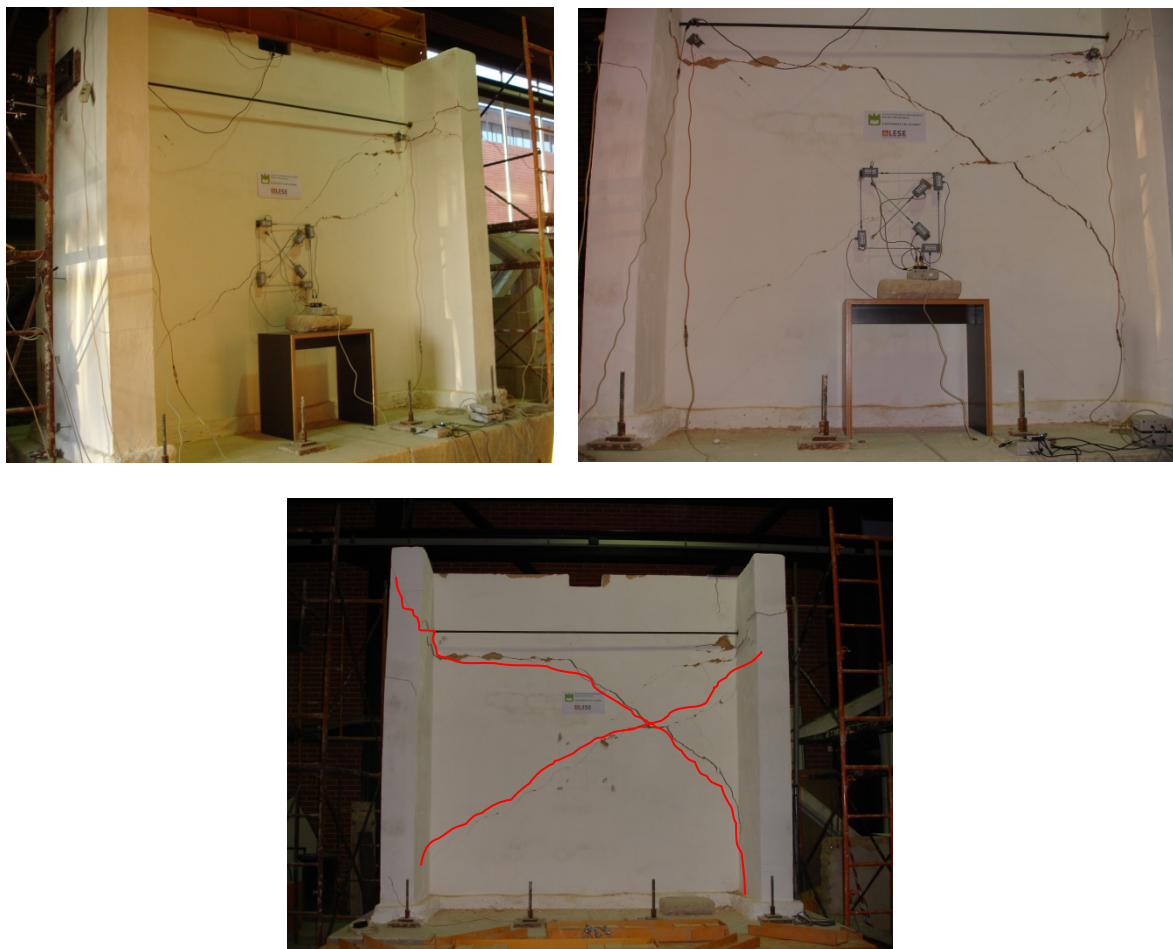
Figura 4.9 - Evolução de danos.

A parede foi ensaiada com deslocamentos horizontais cíclicos de amplitude crescente impostos no topo da parede até à sua rotura (ver Figura 4.9).

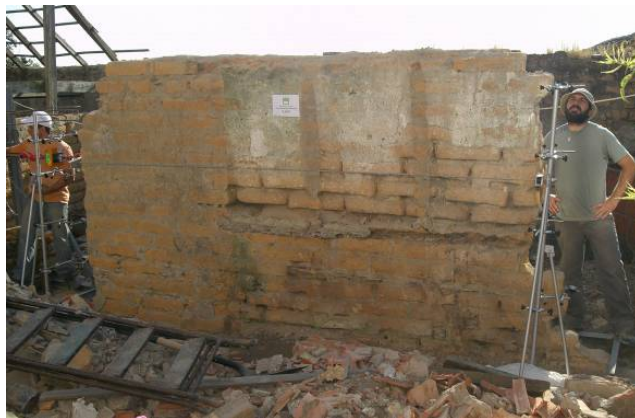
Figura 5.1 - Parede ensaiada *in-situ*.

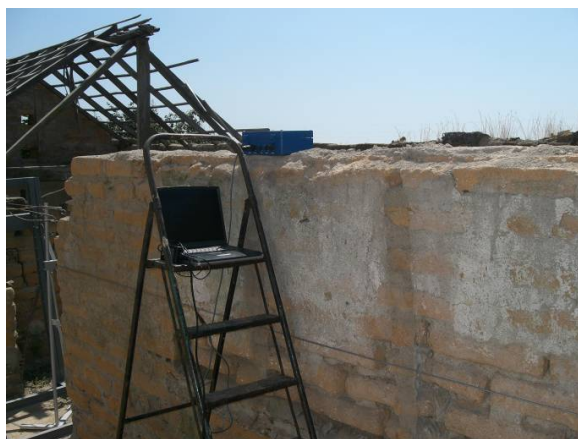
Figura 5.3 - Leitura com sismógrafo de acelerações (*in-situ*).

De forma análoga ao procedimento utilizado para a parede ensaiada em laboratório, foram também feitos ensaios dinâmicos sobre a parede antes do ensaio, para estimar a sua frequência própria e, de forma simplificada, estimar o módulo de elasticidade médio da parede Figura 5.3. Das acelerações registadas no sismógrafo estimou-se para a primeira frequência o valor de 2.20Hz na direcção transversal da parede.

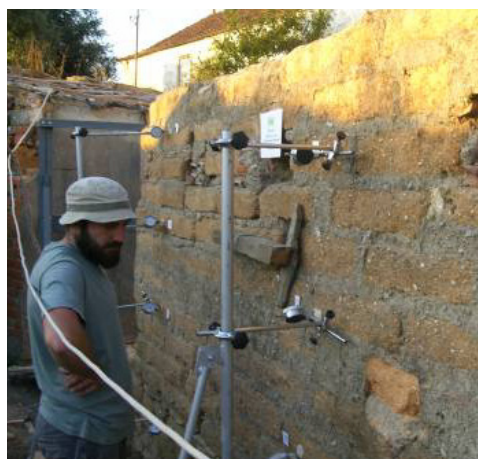
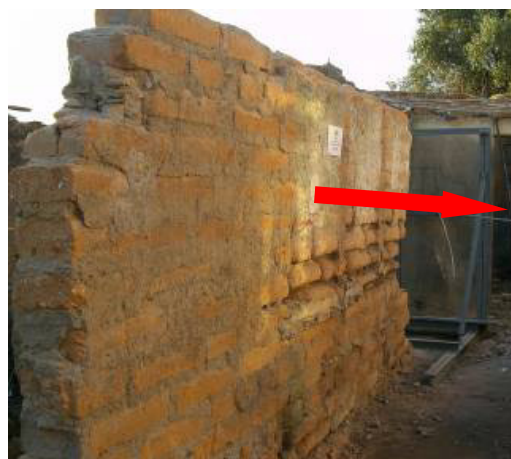
a) Transdutores

b) Aplicação da força horizontal.

Para a realização do ensaio da parede fora do plano foi montado um novo dispositivo de ensaio, concebido para aplicar forças apenas num sentido, ou seja, ciclos carga-descarga sem inversão do sinal da força. Foram adoptados dois alinhamentos de transdutores. Cada alinhamento foi colocado a um terço do desenvolvimento da parede em planta (ver Figura 5.13).

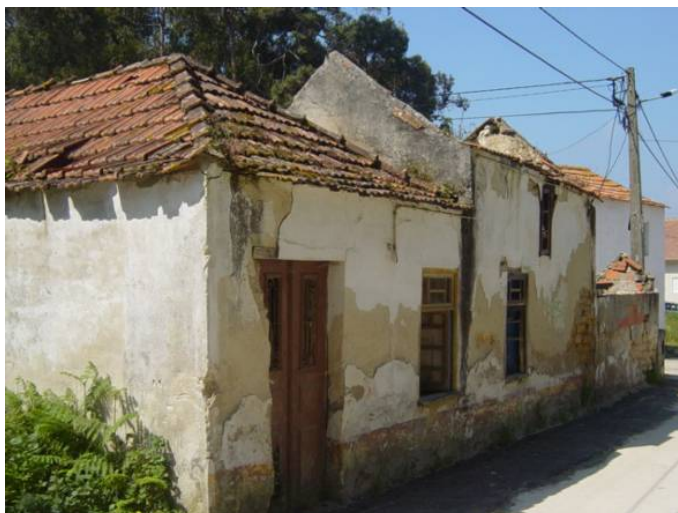
Figura 5.9 - Casa em alvenaria de adobe – Casa do Paço

Segundo informações recolhidas no local a casa em estudo teria entre 80 a 100 anos e situa-se numa zona rural. Com a fachada principal orientada a sul, compõe-se de um corpo rectangular principal de um piso térreo e por uma ampliação lateral de dois pisos junto da fachada principal (ver Figura 5.9). A tipologia construtiva da habitação baseava-se em paredes em alvenaria de adobe, pavimentos em madeira de pequeno vão (entre os 2 e os 4 metros) e cobertura com estrutura de suporte em madeira revestida a telha cerâmica. Foram observados sinais de intervenções feitas durante a vida útil da habitação, tais como a criação de novas paredes e recurso a argamassas de base cimentícia evidenciado pela heterogeneidade de materiais em algumas zonas.

A casa apresentava algumas anomalias estruturais típicas deste tipo de construções antigas: desagregação do adobe por acção de agentes climáticos, fissuração junto a cunhais (sinais de desligamento), na vizinhança de aberturas (concentração de tensão nos cantos) e ainda na zona de entrega deficiente das padieiras em madeira e fissuração localizada em zona de descarga e ligação dos barrotes de pavimento e cobertura.

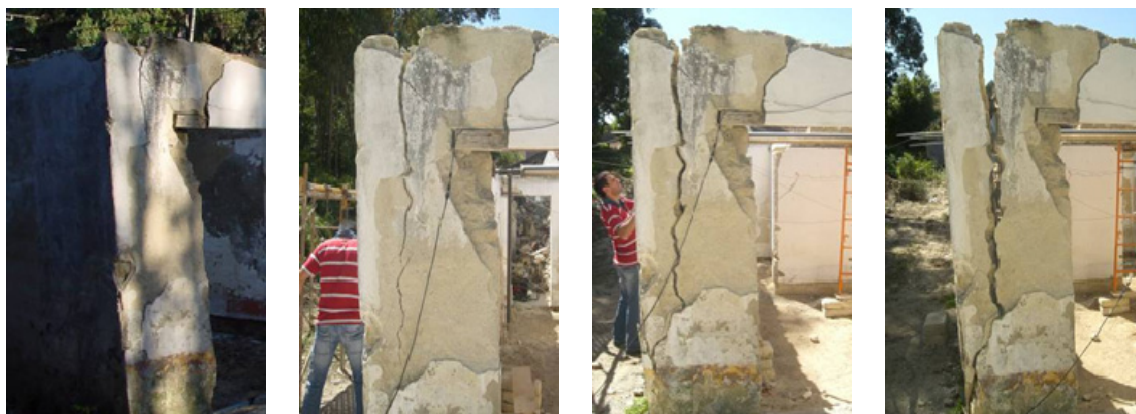
Figura 5.14 - Evolução do desligamento do cunhal.

Relativamente aos efeitos e danos sobre a parede, foi observado o desenvolvimento da fissuração junto ao cunhal numa zona já com sinais de fragilização. A fissuração evoluiu de forma que as duas paredes ortogonais ficaram totalmente desligadas (devido à rotura de adobes causada pela acção crescente para fora do plano) desde o nível da cobertura até 25cm acima do terreno com um abertura de cerca de 2cm como se pode visualizar na Figura 5.14.

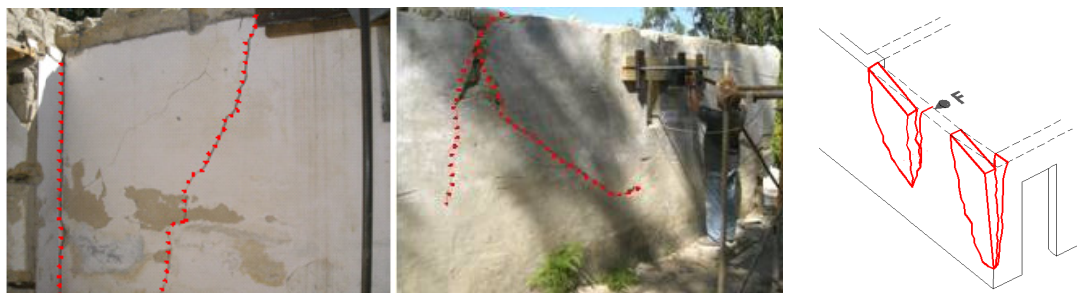
Figura 5.15 - Mecanismo de rotura parcial para fora do plano

Durante o ensaio foi observada a criação de um mecanismo de flexão de charneira diagonal que levaria a parede a uma rotura por flexão para fora do seu plano, como se visualiza na Figura 5.15, que inclui também uma representação esquemática dessa forma de rotura.

As condições cinemáticas da rotura verificada são muito dependentes das condições de ligação às paredes ortogonais e da presença de aberturas. Dos resultados experimentais estimou-se os valores máximos de *drift* de 0.4% até ao limite do regime elástico e de aproximadamente 4% para resistência última.
